# ONSER VROUWE KERCKE OP CADSANT

De geschiedenis van de Mariakerk van Cadzand

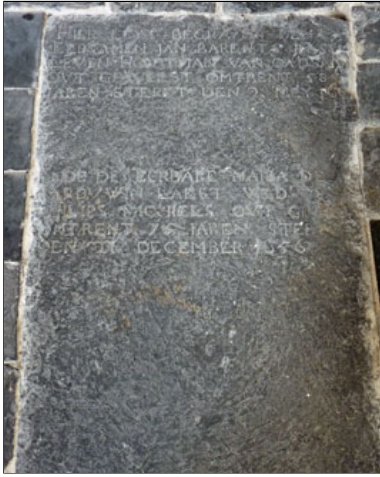
(foto links)

De zerk heeft, blijkens het opschrift, het stoffelijk overschot bedekt van Jan Barents, hoofdman (zoveel als burgemeester) der parochie, overleden tussen 1660-1669, oud omtrent 58 jaar en van Maria de Harduwin, wed. Philips Michiels, overleden in 1656 oud omtrent 75 jaar.

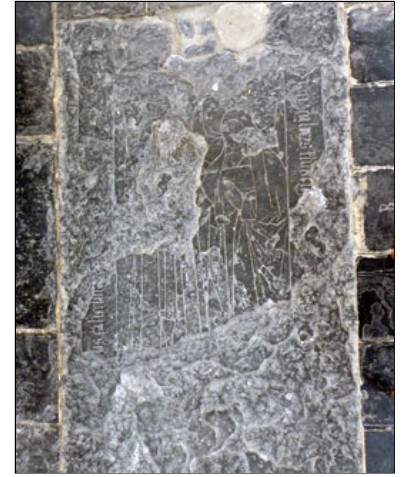
(foto rechts)

De oudste, vermoedelijk van de 15de eeuw daterend, vertoont de gegraveerde figuren van een man en een vrouw, die helaas, evenals het randschrift, zodanig zijn uitgesleten, dat er niets naders van te zeggen valt.

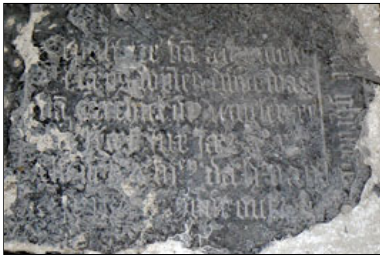
(foto links)

Uit het type letter is te herleiden dat deze steen een deel van een grafzerk uit 1500-1550 is. De zichtbare tekst geeft geen jaartal of informatie over de persoon.

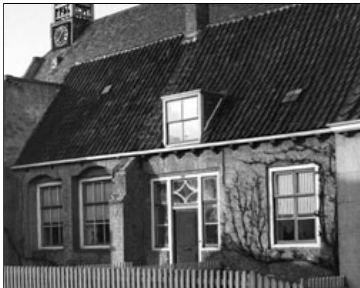
*(foto links)* Na het overlijden van predikant Marcus ab Halle omstreeks 1622/1623, heeft men tegen de kerk een pastorie aangebouwd. De consistorie is hierin opgenomen. Vanaf dan wonen de predikanten op Cadsant. De zolderverdieping wordt als kerkerads- en catechesatiekamer ingericht. Het middelste vertrek met dakkapel van de pastorie is de oorspronkelijke consistorie.

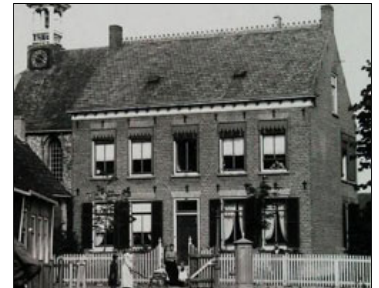
*(foto rechts)* De oude pastorie uit 1623 maakt in 1894 plaats voor een grotere pastorie. Deze pastorie is tot 1957 in gebruik geweest. Nu staat er een consistorie.

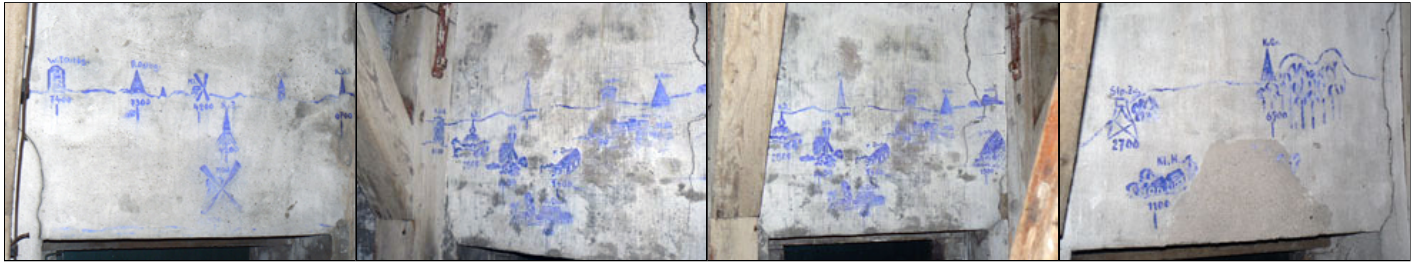
Vanaf 1942 wordt de toren gebruikt als uitkijkpost door de 712 Infanteriedivision in Terneuzen (KVA A2). Op de muren boven de luiken staan herkenningspunten in het landschap aangegeven met de bijbehorende afstanden. Via een ondergrondse telefoonleiding werd de informatie doorgegeven aan de batterij in Terneuzen.

De muren zijn bij de restauratie van de toren in 2009 onder handen genomen, waarbij delen van de tekeningen zijn verdwenen.

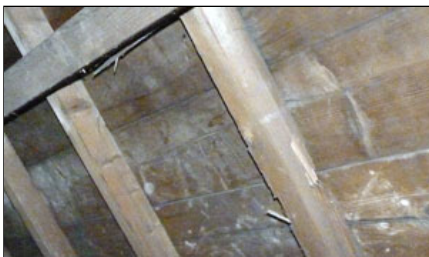
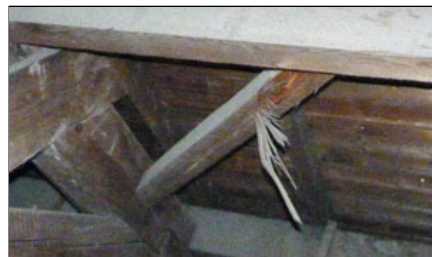
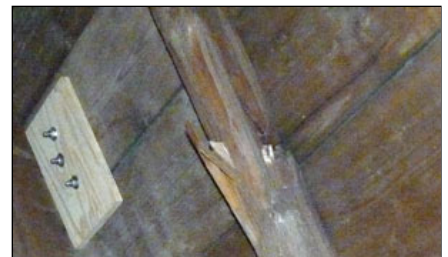
De dakconstructie toont tot op de dag van vandaag de beschadigingen van granaatscherven.

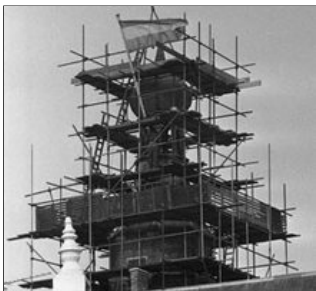
In 1969 wordt voor het eerst groot onderhoud uitgevoerd aan de toren. De loodslabben en de leienbedekking moeten worden hersteld en de bliksembeveiliging boven op de torenspits wordt voor alle zekerheid vernieuwd. De kosten van herstel bedragen f 29.000 en worden betaald door rijk en provincie. Het werk wordt uitgevoerd onder toezicht van monumentenzorg.

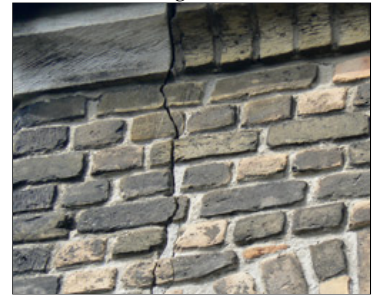
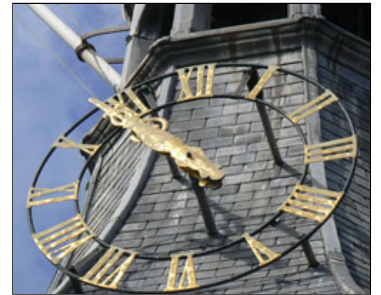
**Maandag 15 sept.:** De wijzerplaten worden gedemonteerd. De bevestigingssteunen zijn, zoals verwacht, ver doorgeroest. Later deze week zullen de wijzerplaten met wijzers naar (inderdaad dezelfde!) Koninklijke Eijsbouts te Asten gebracht worden om opnieuw te worden verguld. De gietijzeren klepel in de bronzen klok is ook verwijderd. Er hoefde niets gedemonteerd te worden. De klepel werd zonder problemen gedemonteerd, omdat de ophangbeugel aan één kant los hing en het resterende gedeelte het binnen 2 maanden zou begeven. Had Cadzand bijna niet meer geweten waar de klepel hing!

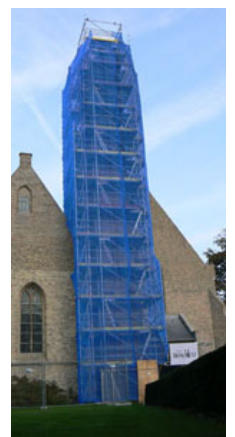
**Donderdag 16 okt.:** Foto 1: De tweede vloer ziet er ogenschijnlijk prima uit, maar de gedeelten in de muur zijn verrot. Foto 2: Het zijn twee balken boven elkaar, de onderste is er net zo slecht aan toe als de bovenste. Foto 3: Ook de verticale balken hebben geen dragend vermogen meer.

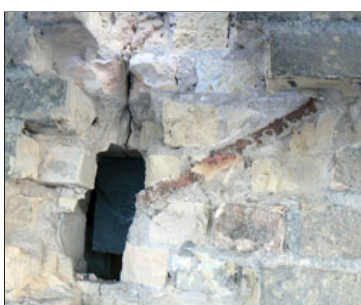
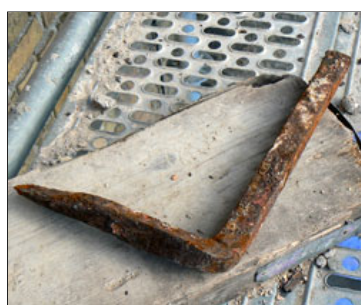
**Vrijdag 24 okt.:** Aan de buitenkant is men begonnen met het uitwisselen van de verroeste muurankers met roestvast stalen ankers. De muurankers houden de in de muur gestoken balken op hun plaats. De oude ankers zijn door het roesten uitgezet en hebben daarmee scheuren in de muur veroorzaakt. Allereerst moeten de kapotte stenen uitgeslepen worden. Daarna worden de oude muurankers verwijderd en de roestvaste geplaatst.

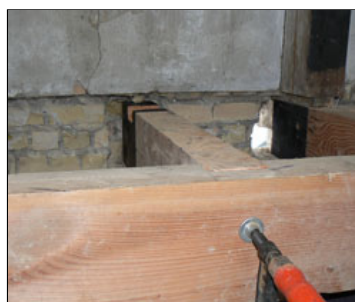
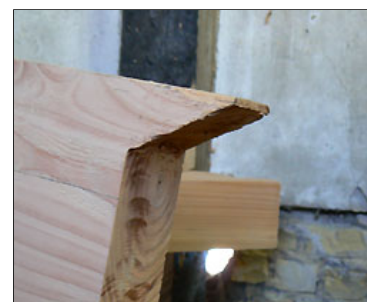
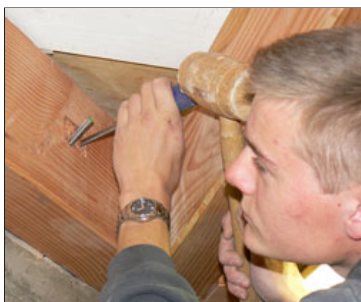
*Foto's rechts:* De drie vloeren boven in de toren krijgen steeds meer vorm. De schrijnwerkers houden zo veel mogelijk de oude constructie-methoden aan. Dat is niet alleen de ouderwetse pen- en gatverbinding, maar het geldt ook voor verbinding van de balken onderling. Alleen de ijzeren muurankers worden vervangen door rvs stalen ankers.

De bouten waarmee balken aan de muur bevestigd zijn en zichtbaar blijven, worden in de balk verdiept en afgedekt met een prop. Deze wordt daarna vlak geschuurd.

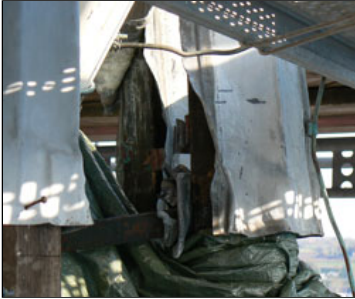
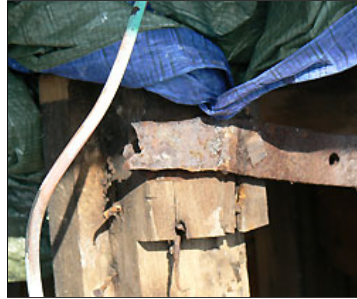
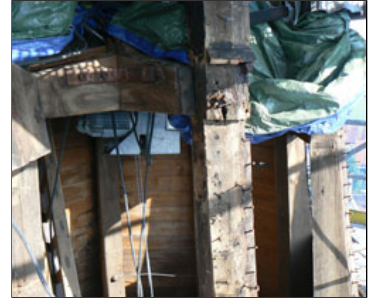
**Woensdag 29 okt.:** De eerste werkzaamheden aan de galmgaten onder de 'ui' zijn begonnen. De houtconstructie is geheel bekleed met lood van (ouderwetse kwaliteit!) 3 mm dik. De flensen zijn dubbel uitgevoerd. Het geheel ziet er na bijna 80 jaar nog als nieuw uit. Er is niets beschadigd. Echter het probleem kan aan de binnenkant zitten; de balken worden niet of nauwelijks geventileerd. De kans is groot, dat de balken aan de regenzijde aangetast zijn. Om dat te controleren moet de loden bekleding verwijderd worden.

Onderstaande foto's geven een beeld van de staat waarin de houtconstructie zich bevindt:  
Foto 1: een aangetaste verticale balk, Foto 2: een doorgeroest hoekijzer, Foto 3: een gezond deel.

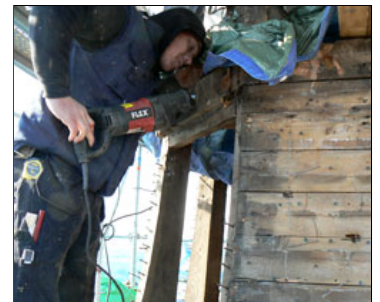
De wanden onder de galmgaten zijn grotendeels in goede staat. Het hout is afgedekt met leien, zoals onderaan de foto te zien is. Eventueel aangetaste delen worden vervangen.

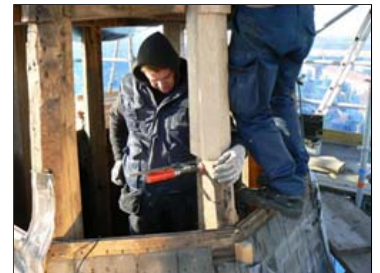
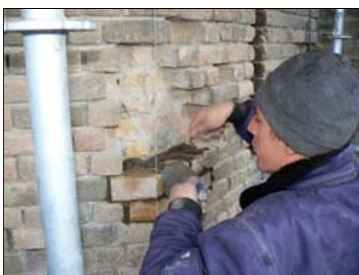
**Maandag 1 dec.:** De afgelopen 2 weken hebben de mannen het beschadigd voegwerk uit de voegen geslepen, gehakt en gekrabbd. Vervolgens zijn de voegen gereinigd en stofvrij gemaakt. Het is secuur werk, omdat deze schoonmaak de hechting en kwaliteit van de nieuwe voeglaag bepaalt. De nieuwe voeglaag moet extreem bestand zijn tegen de zilte lucht hier aan de kust. De reparatie zal worden uitgevoerd met de mineraalgebonden Jahn M 110 voegmortel, die bestand is tegen zout, vocht en vorst.

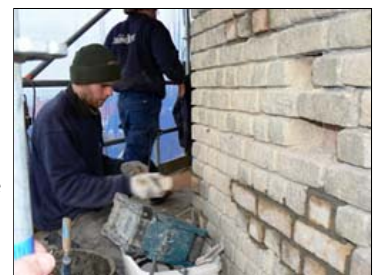
Bijna alle gescheurde bakstenen zijn uithakken en vervangen. De buitenmuur is bijna gesloten. Het is afhankelijk van het weer, wanneer de speciale voegmortel aangebracht kan worden.

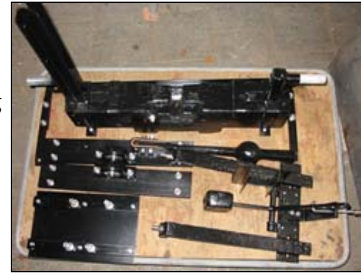
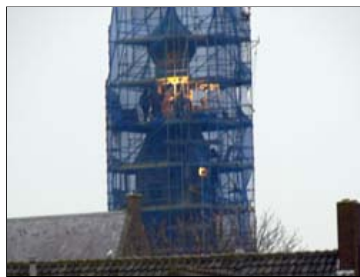
De uurslag gebeurt sinds 1931 mechanisch. Rechtsonder op de foto de mechanische hamer voor de uurslag. Het luiden van de klok tijdens diensten gebeurde tot nu toe met het bekende touw, dat tot aan de voet van de toren reikte.

Dit luiden zal nu magnetisch gebeuren. Mooier gezegd, met een lineair luidapparaat. De houten luidas is hier voor aangepast. Door middel van wisselende magnetische velden wordt de klok in beweging gebracht. Er is gekozen voor dit systeem, omdat hierbij geen kettingen en elektromotoren nodig zijn, die door de zilte atmosfeer binnen korte tijd zouden verroesten. De benodigde elektriciteitskabel wordt vanaf het Zwingebouw tot boven in de toren getrokken. Een geluk voor de koster is, dat de schakelaar beneden onderaan de trap wordt gemonteerd. Op de foto ziet u van boven naar beneden: de houten luidas, de lagerplaten met lagers, rechts daarvan de luidklepel en rechtsonder de mechanische hamer voor de uurslag.

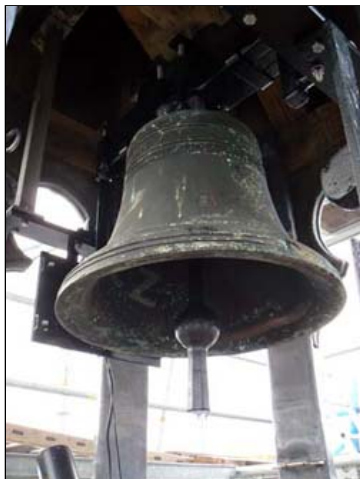
*Foto links:* Het resultaat van een dag hard werken. De vierkante plaat vooraan is een onderdeel van het luidmechanisme. Aan de achterkant is een deel van het mechanisme voor de (half-)uurslagen te zien. Links en rechts op de foto is de loodbekleding van de staanders. De middengedeelten zijn nieuw. Op die plaatsen is de houtconstructie gedeeltelijk vernieuwd. De loodbekleding op de boven- en onderkanten is vakwerk uit 1929.

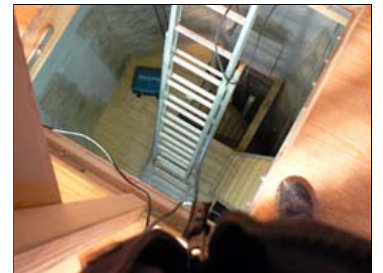
*Foto rechts:* De nijvere schrijnwerkers leggen de laatste hand aan de bordessen. Daarna worden de trappen geplaatst om veilig, volgens ARBO-voorschriften vanaf het einde van de betonnen wenteltrap tot bij de klok en de vlaggenmast te komen.

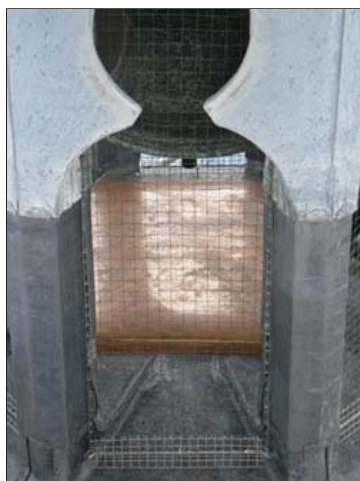
**Donderdag 19 feb.:** *Foto links:* De galmgaten worden voorzien van vogelwering. Het is even een zoekplaatje: bovenaan hangt de klok, de koperen plaat in het midden is het toegangsluik, links- en rechtsboven de originele loden bescherming, daaronder het nieuwe lood. Tenslotte de vogelwering in het galmgat. Het is een weersbestendig kunststof net dat met roestvast stalen ogen aan rvs geleiders is bevestigd. Zo kan het net opgetrokken worden voor inspectie en werkzaamheden aan de buitenzijde. Simpel en doeltreffend.

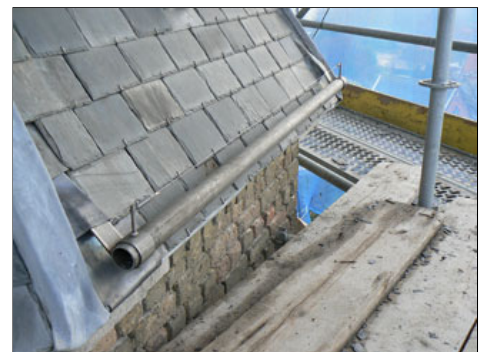
*Foto rechts:* De ronde buis op de lantaarn (schuin aflopend leidak t.p.v. de wijzerplaten) dient om een touw te geleiden bij inspectie door de Monumentenwacht. De fijne rvs draad dient ook hier als vogelwering.

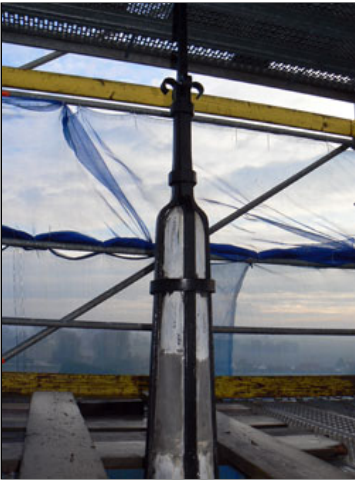
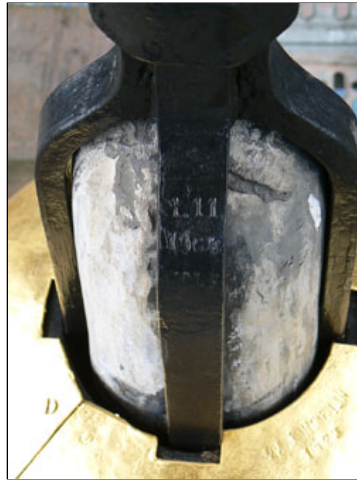
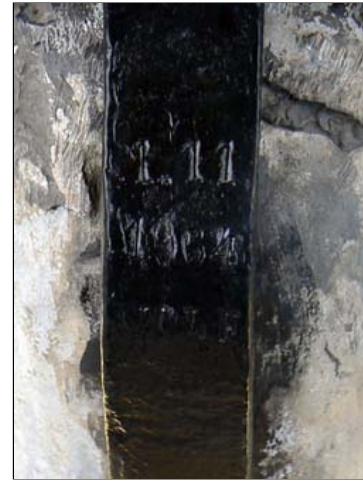
**Maandag 23 feb.:** *Foto's onder:* Het puntje van de toren. Daar overheen is het smeedijzeren ornament geschoven. Door de conische vorm zet het zich vast. Op de tweede en derde foto de torenspits in close-up met de handtekening van de smid: 1.11/ 1964/ WOLF.

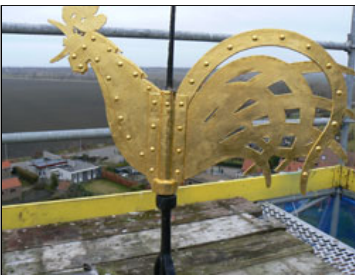
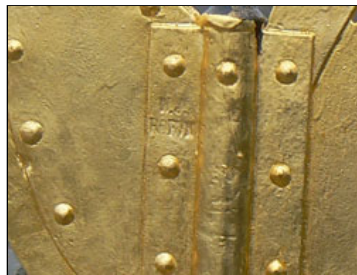
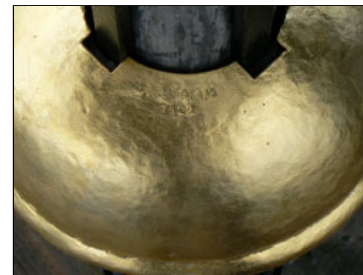
Foto's onder: De haan wordt op het torenkruis geplaatst; het jarenlange heen en weer draaien vóór de restauratieaanvang heeft zijn tol geëist; de haan steunt op het puntige uiteinde van de spitsas en onderaan de haan loopt de as door een stalen bus die in de verticale buis geperst zit. Deze bus is uitgesleten, waardoor deze busgeleiding behoorlijk wat speling vertoont en de haan kan "waggelen". Het plaatsen van een nieuwe bus zal dit euvel verhelpen. De ornamenten zijn opnieuw met bladgoud bekleed. Ook hier de handtekening van de smid: 1929/ROBIJN.

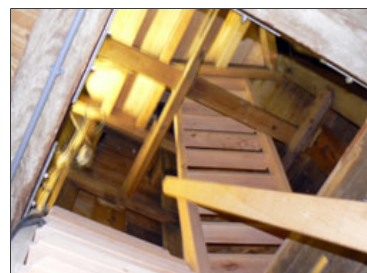
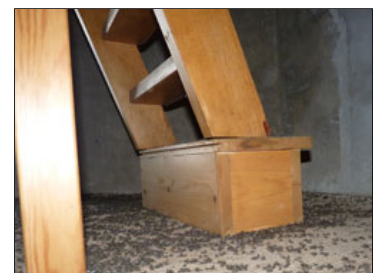
Foto links: Hij kan al gebruik maken van de vaste trappen met leuningen.

Foto rechts: Bij de montage bleek de trap op het 2e bordes te kort ingemeten. Met instemming van de opdrachtgever is er een kistje onder geplaatst.

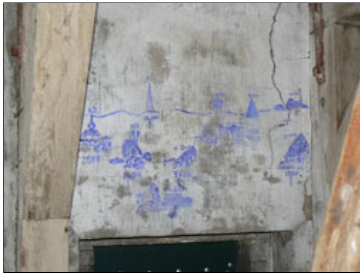
Foto links: Vanaf 1942 werd de toren door de bezetter gebruikt als uitkijkpost door de 712 Infanteriedivision in Terneuzen (KVA A2). Op de

muren boven de luiken waren herkenningspunten in het landschap aangegeven met de bijbehorende afstanden. De muren zijn bij de restauratie onder handen genomen, waarbij delen van de tekeningen zijn verdwenen.

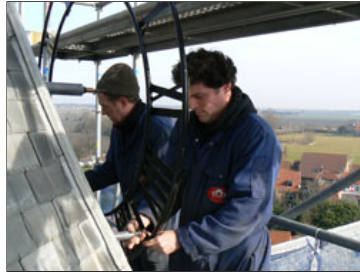
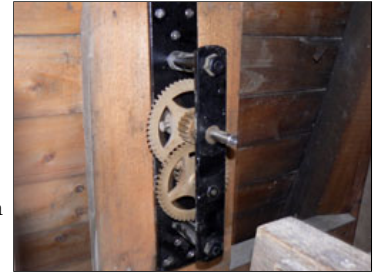
**Donderdag 5 mrt.:** De experts van Eijsbouts plaatsen de vier vergulde wijzerplaten met dito wijzers. Aan de binnenkant worden deze afgesteld om de losse wijzerassen in het midden te krijgen. De rvs draadeinden voor de

bevestiging en de wijzerassen zijn bekleed met lood.

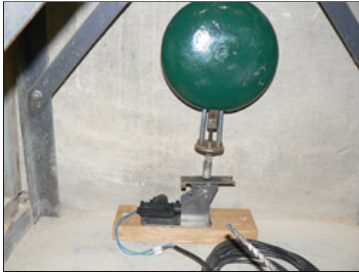
Het torenuurwerk, in 1931 gemaakt en geplaatst door Eijsbouts, is volledig origineel gebleven. De gewichten, de slinger, de onrust en de mechanische verbinding met de wijzerplaten zijn alleen opgepoetst. Er zijn wel een paar moderne aanpassingen gedaan.

De juiste tijd wordt gecontroleerd met een radiosignaal, dat elk uur een seintje geeft naar een computer naast de klok. Het uurwerk is zo afgesteld, dat het 20 seconden per uur voorloopt. De computer geeft vóór elk heel uur een signaal naar een relais onder de slinger, dat de slinger tegenhoudt totdat het exact het hele uur is. Het relais wordt dan uitgeschakeld en de klok tikt weer verder. Uiteraard zijn er ook nog sensoren bij raderen van het uurwerk geplaatst om alles te controleren, maar dat blijft het geheim van de smid.

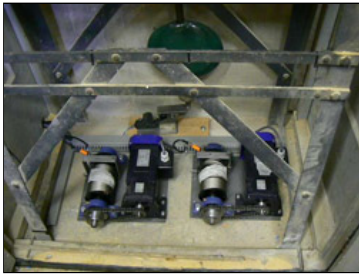
Een tweede aanpassing is aan de gewichten. Voorheen moest de klok opgedraaid worden, maar dat wordt vanaf vandaag met twee electromotoren gedaan. Ook hier doen sensoren het werk. Met beide technieken blijft het torenuurwerk origineel en Cadzand bij de tijd!
